# **MEDICION DE VERTICALIDAD EDIFICIO SALTA 2141**

**Dirección General de Topografía y Catastro (Municipalidad de Rosario)**

**Rosario, Agosto de 2013**

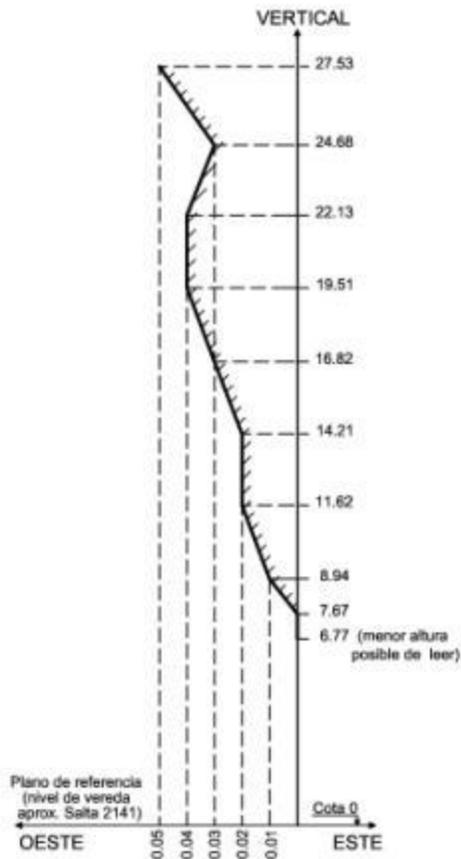
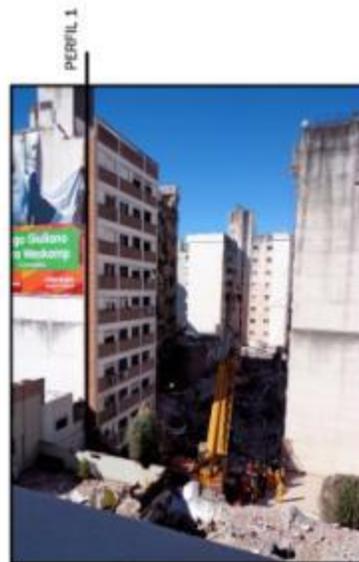
## PERFIL VERTICAL N° 1 TORRE LINDERA OESTE

El Perfil N° 1, sobre la pared Este del edificio lindero muestra un desvío progresivo y total de 5 centímetros hacia el Oeste, marcando una tendencia similar en los Perfiles N° 4 y 5, aunque de menor valor.

COTA (m)	DESIVIO (m)
6.77	0
7.67	0
8.94	0.01 al Oeste
11.62	0.02 al Oeste
14.21	0.02 al Oeste
16.82	0.03 al Oeste
19.51	0.04 al Oeste
22.13	0.04 al Oeste
24.68	0.03 al Oeste
27.53	0.05 al Oeste

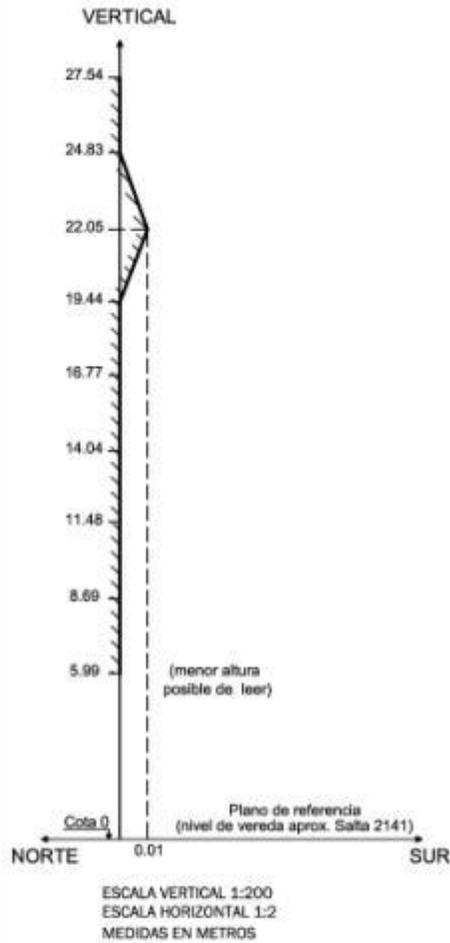
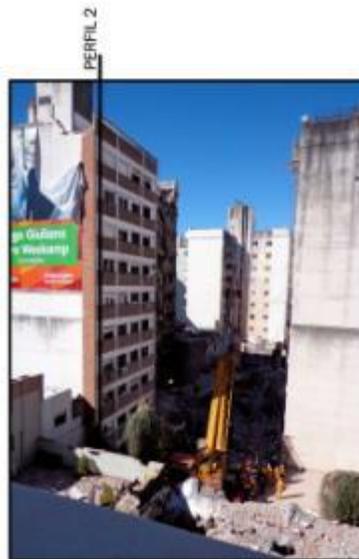
## PERFIL VERTICAL N°2 TORRE LINDERA OESTE

COTA (m)	DESVIO (m)
5.99	0
8.69	0
11.48	0
14.04	0
16.77	0
19.44	0
22.05	0.01 al sur
24.83	0
27.54	0

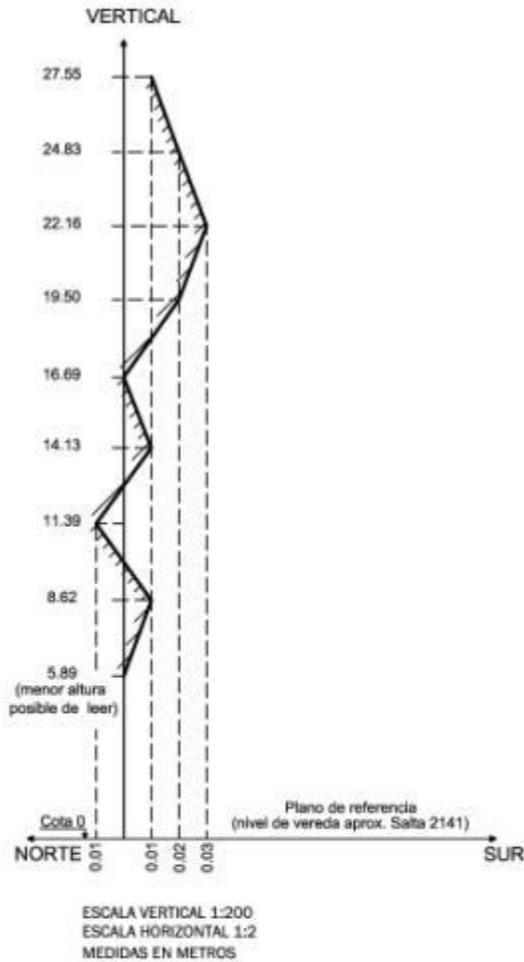
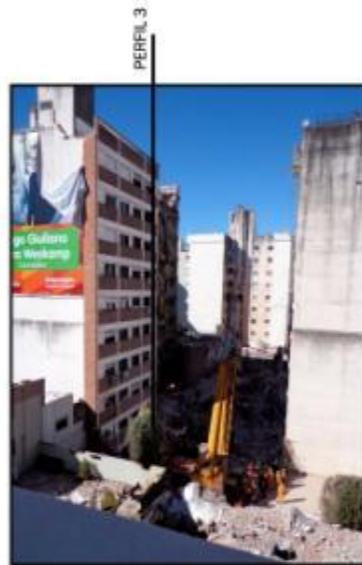
## PERFIL VERTICAL N°3 TORRE LINDERA OESTE

COTA (m)	DESVIO (m)
5.89	0
8.62	0.01 al sur
11.39	0.01 al norte
14.13	0.01 al sur
16.69	0
19.50	0.02 al sur
22.16	0.03 al sur
24.83	0.02 al sur
27.55	0.01 al sur

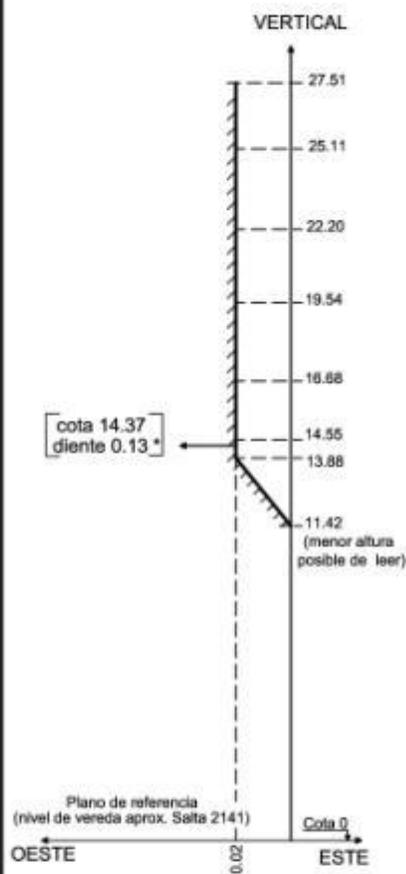
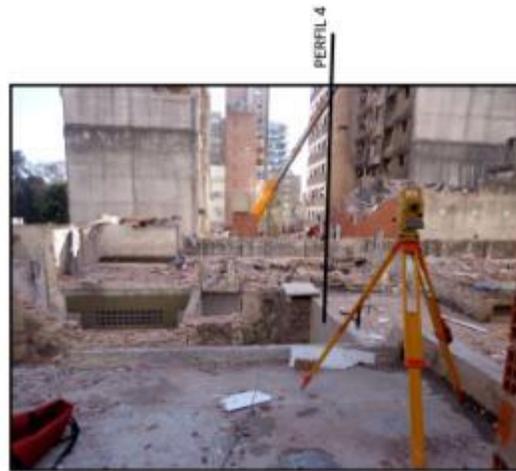
## PERFIL VERTICAL N° 4 TORRE LINDERA OESTE

COTA (m)	DESVIO (m)
11.42	0.00
13.88	0.02 al Oeste
DIENTE PARED 0.13 al Oeste	
14.55	0.02 al Oeste
16.68	0.02 al Oeste
19.54	0.02 al Oeste
22.20	0.02 al Oeste
25.11	0.02 al Oeste
27.51	0.02 al Oeste

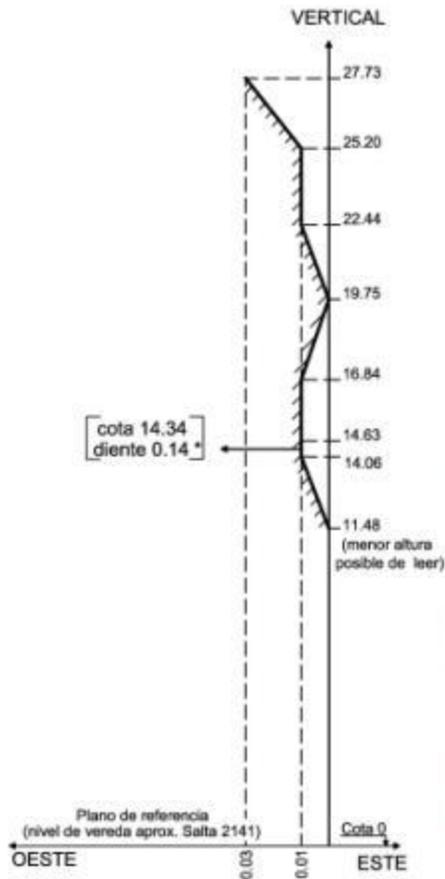
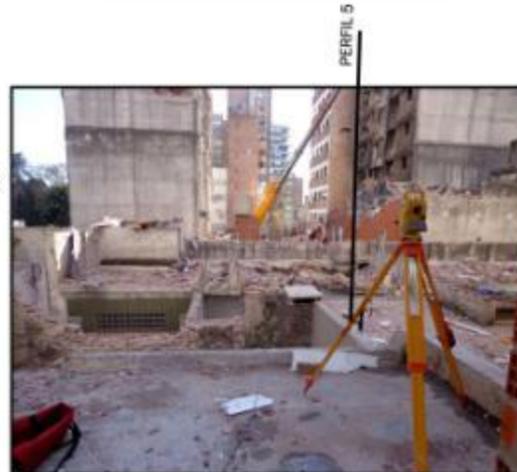
## PERFIL VERTICAL N°5 TORRE LINDERA OESTE

COTA (m)	DESVIO (m)
11.48	0
14.06	0.01 al Oeste
DIENTE PARED 0.14 m al Oeste	
14.63	0.01 al Oeste
16.84	0
19.75	0.01 al Este
22.44	0
25.20	0
27.73	0.03 al Oeste

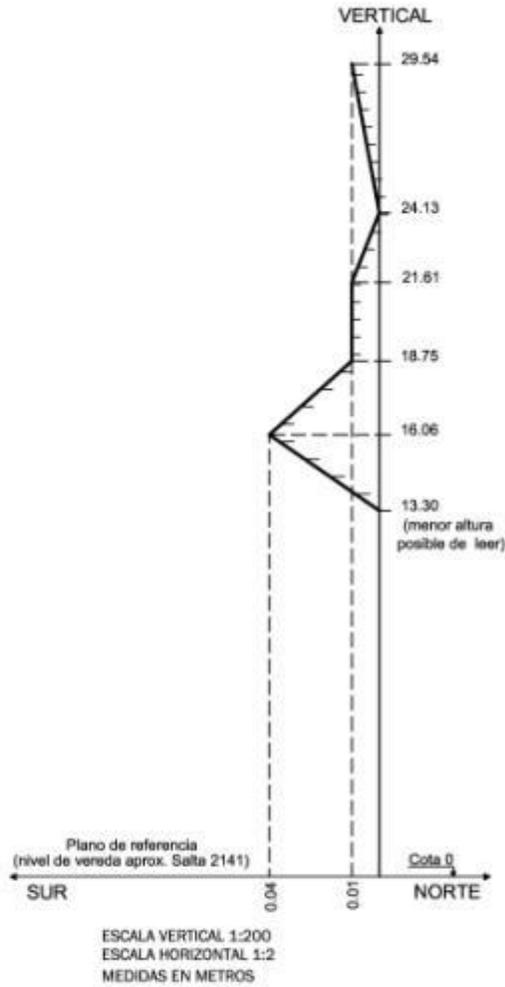
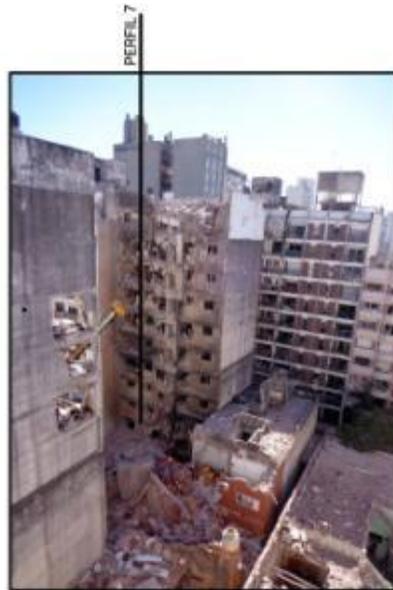
## PERFIL VERTICAL N°7 TORRE NORTE

COTA (m)	DESVIO (m)
13.30	0
16.06	0.04 al Sur
18.75	0.01 al Sur
21.61	0.01 al Sur
24.13	0
29.54	0.01 al Sur

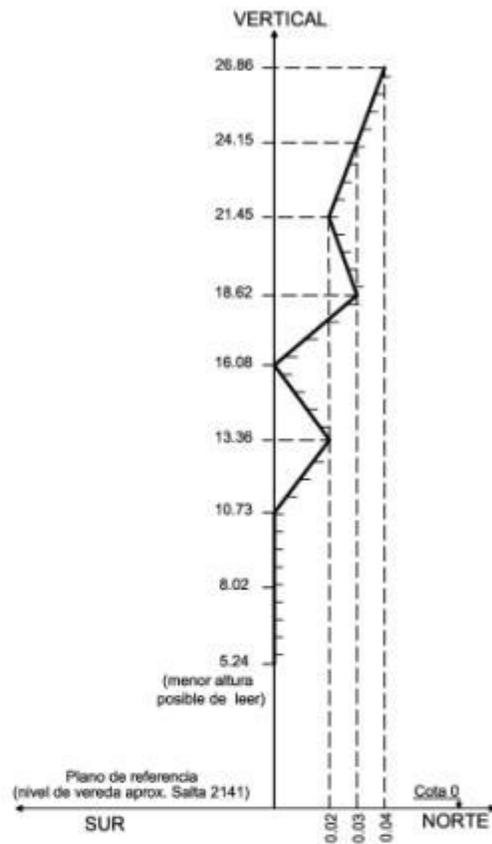
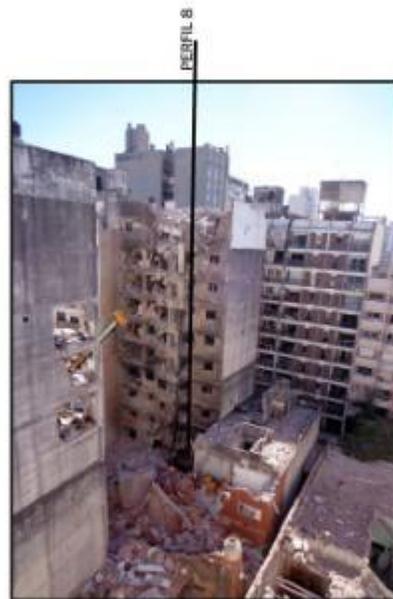
## PERFIL VERTICAL N°8 TORRE NORTE

COTA (m)	DESVIO (m)
5.24	0
8.02	0
10.73	0
13.36	0.02 al Norte
16.08	0
18.62	0.03 al Norte
21.45	0.02 al Norte
24.15	0.03 al Norte
26.86	0.04 al Norte

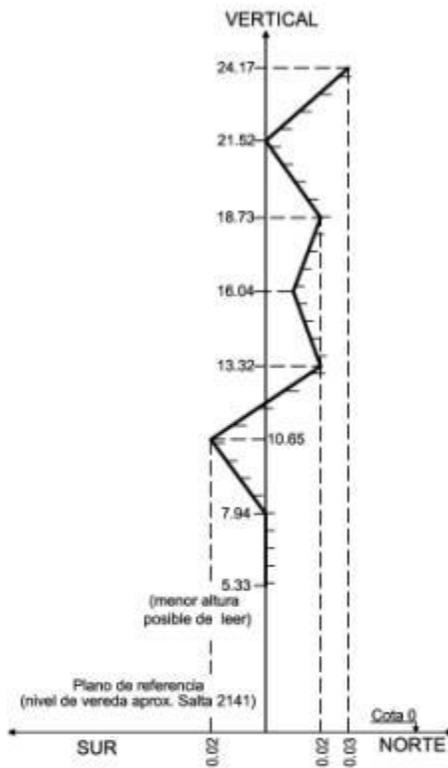
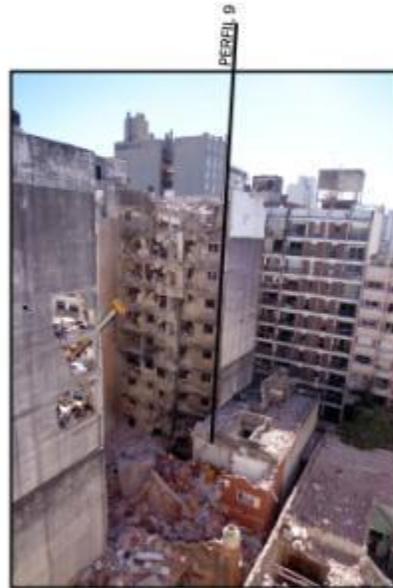
## PERFIL VERTICAL N°9 TORRE NORTE

COTA (m)	DESVIO (m)
5.33	0
7.94	0
10.65	0.02 al Sur
13.32	0.02 al Norte
16.04	0.01 al Norte
18.73	0.02 al Norte
21.52	0
24.17	0.03 al Norte

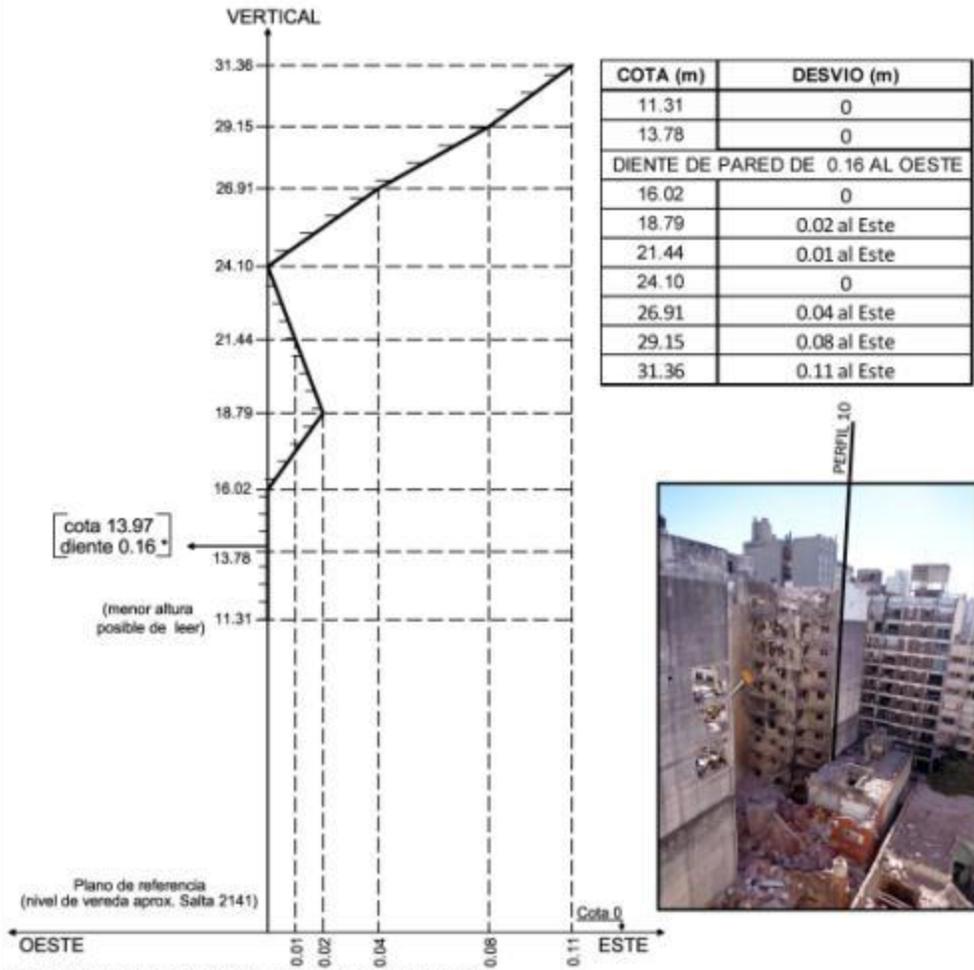
# PERFIL VERTICAL N° 10 TORRE NORTE

El techo del piso 10 de la Torre Norte, en el sector Este, se observa derrumbado sobre el piso del mismo, como consecuencia de que el tanque de agua volteó y golpeó sobre él en su movimiento de derrumbe, ocasionando esto el desvío hacia afuera de la estructura, a partir de los 24,10 m, en un valor de 11 cm en 7,26 m (Perfil N° 10).

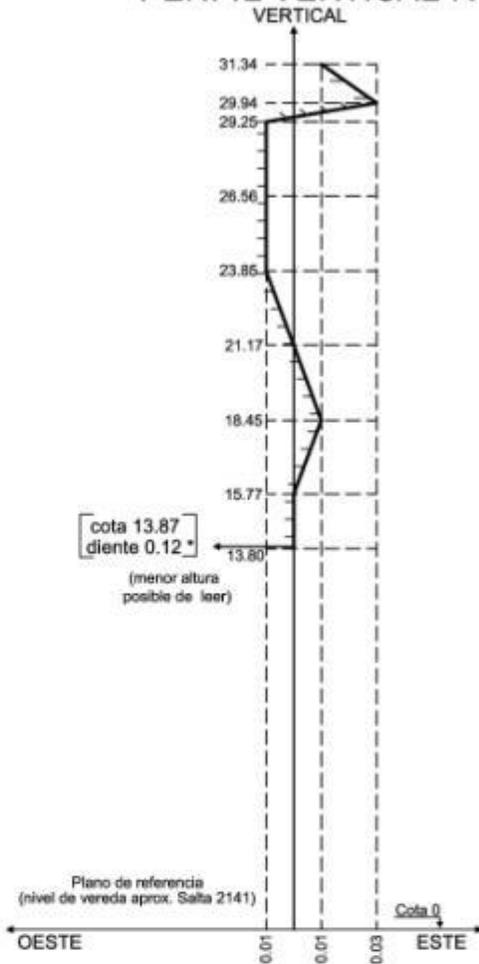
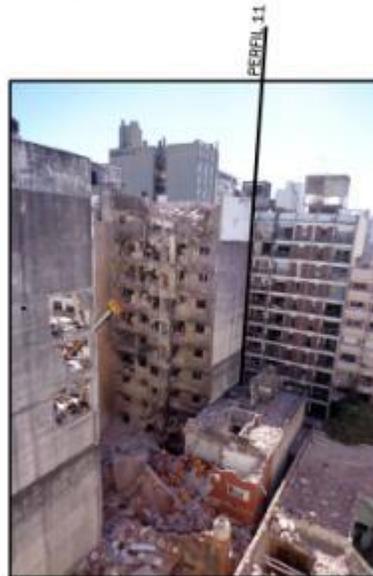
## PERFIL VERTICAL N° 11 TORRE NORTE

COTA (m)	DESVIO (m)
13.80	0.00
DIENTE PARED 0.12 al Oeste	
15.77	0.00
18.45	0.01 al Este
21.17	0.00
23.85	0.01 al Oeste
26.56	0.01 al Oeste
29.25	0.01 al Oeste
29.94	0.03 al Este
31.34	0.01 al Este

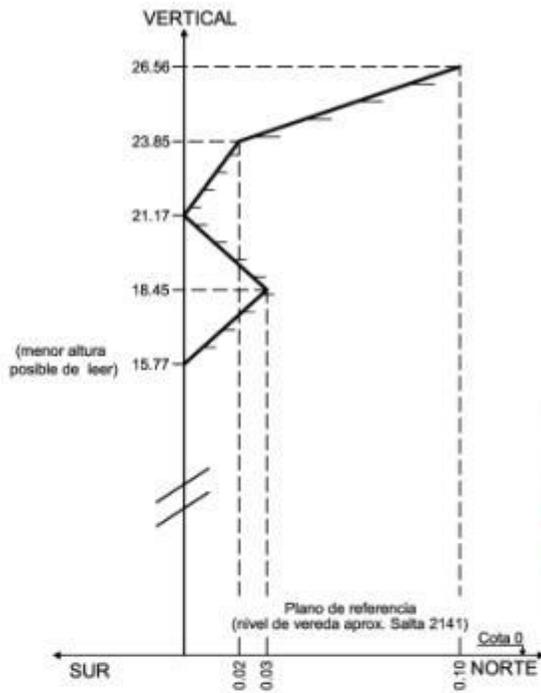
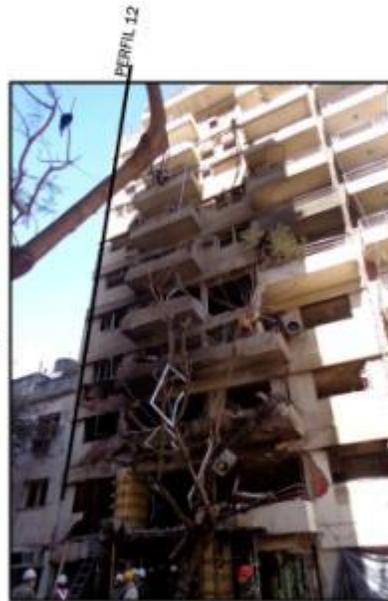
## PERFIL VERTICAL N° 12 TORRE NORTE

También en el Perfil N°12, sobre el frente del edificio, se observa desde la altura 23,85 m un desvío hacia la calle de 8 cm en solo 1,70 m, el que imaginamos podría ser también producto del impacto del tanque de agua sobre la losa del piso 10.

COTA (m)	DESVIO (m)
15.77	0
18.45	0.03 al Norte
21.17	0
23.85	0.02 al Norte
26.56	0.10 al Norte

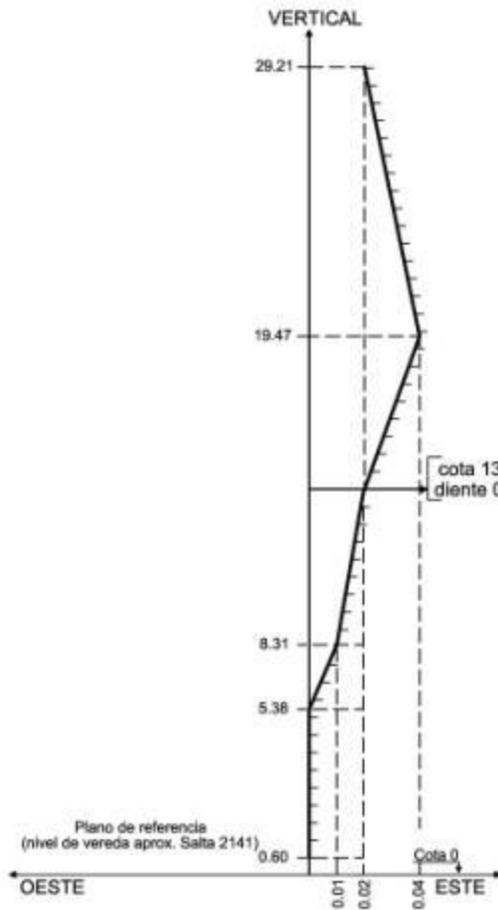
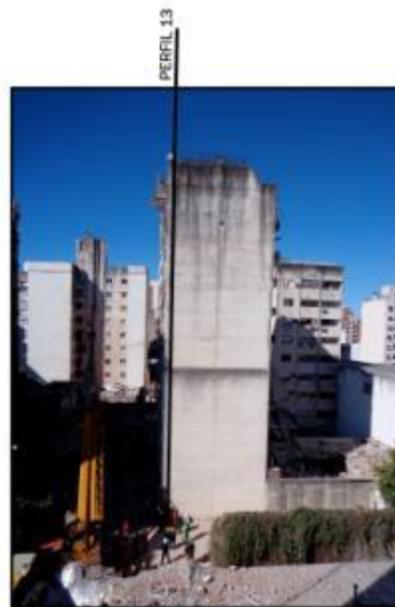
## PERFIL VERTICAL N° 13 TORRE SUR

COTA (m)	DESVIO (m)
0.60	0
5.38	0
8.31	0.01 al Este
<b>DIENTE PARED 0.11 al Este</b>	
13.94	0.02 al Este
19.47	0.04 al Este
29.21	0.02 al Este

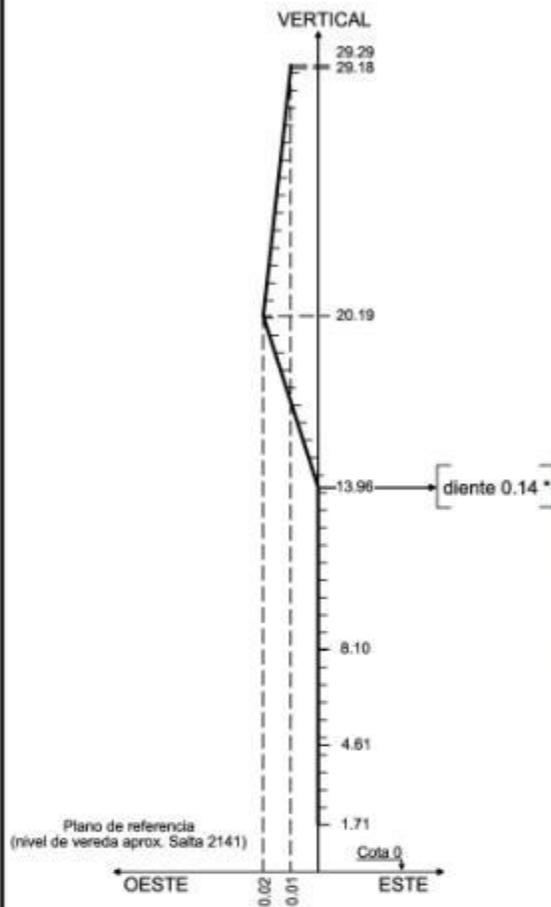
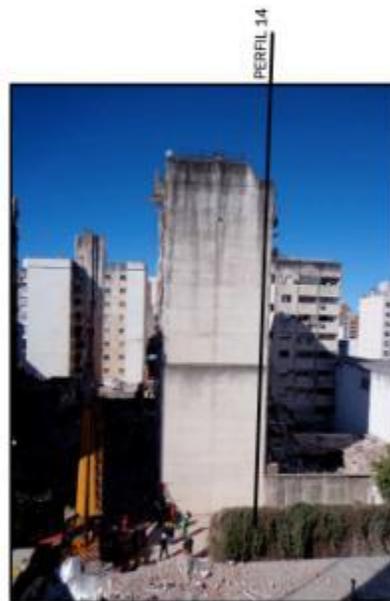
## PERFIL VERTICAL N° 14 TORRE SUR

COTA (m)	DESVIO (m)
1.71	0
4.61	0
8.10	0
DIENTE PARED 0.14 al Este	
13.96	0
20.19	0.02 hacia el Oeste
29.18	0.01 hacia el Oeste
29.29	0.01 hacia el Oeste

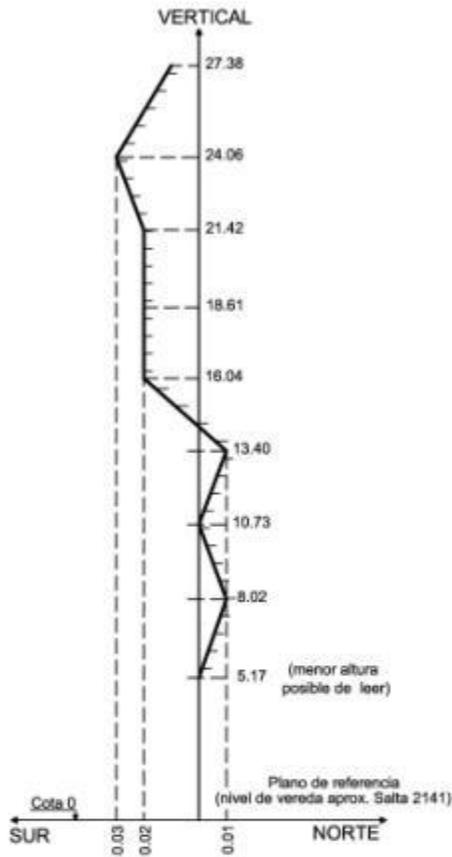
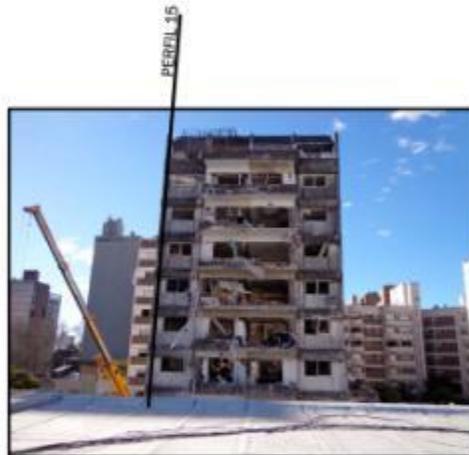
## PERFIL VERTICAL N° 15 TORRE SUR

COTA (m)	DESVIO (m)
5.17	0.00
8.02	0.01 al Norte
10.73	0.00
13.40	0.01 al Norte
16.04	0.02 al Sur
18.61	0.02 al Sur
21.42	0.02 al Sur
24.06	0.03 al Sur
27.38	0.01 al Sur

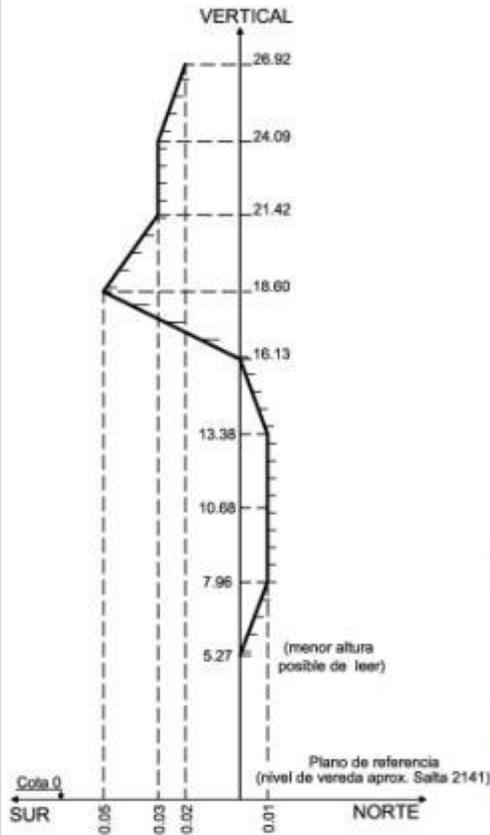
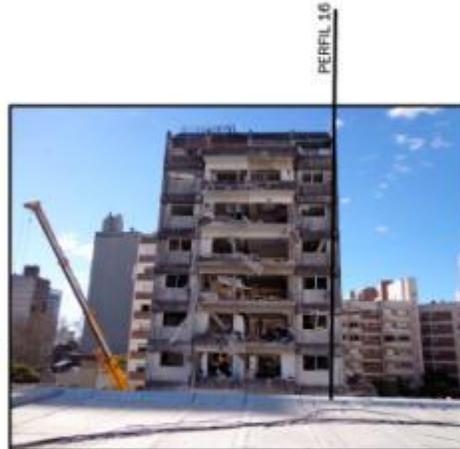
## PERFIL VERTICAL N° 16 TORRE SUR

Sin perjuicio de lo expresado antes, se pueden observar algunas diferencias puntuales notorias las que seguramente sí son producto del siniestro, como se ve en el Perfil N° 16 (Torre Sur a la altura de los 16,13 m), la desviación pasa de cero a 5 cm en solo 2,47 m, para mantenerse fuera de vertical hasta el final. En coincidencia, en ese vértice de la Torre Sur, se observa muy deteriorada la columna.

COTA (m)	DESVIO (m)
5.27	0.00
7.96	0.01 al Norte
10.68	0.01 al Norte
13.38	0.01 al Norte
16.13	0.00
18.60	0.05 al Sur
21.42	0.03 al Sur
24.09	0.03 al Sur
26.92	0.02 al Sur

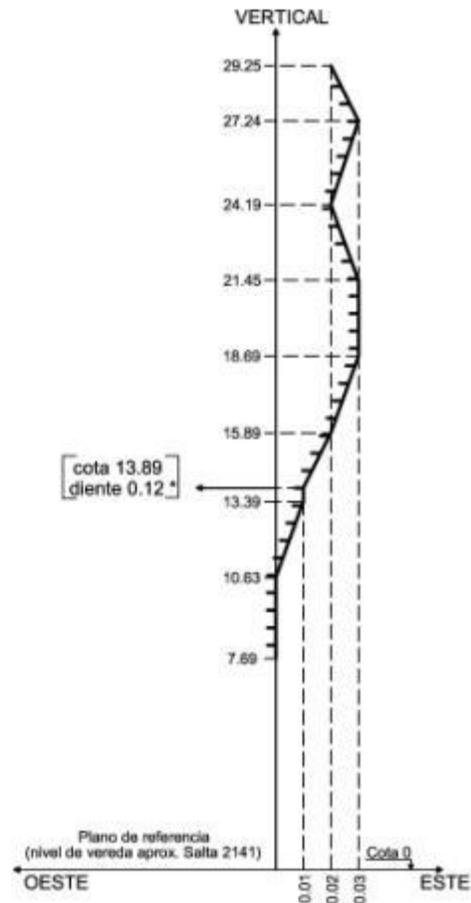
## PERFIL VERTICAL N° 17 TORRE SUR

COTA (m)	DESVIO (m)
7.69	0.00
10.63	0.00
13.39	0.01 al Este
DIENTE PARED 0.12 al Oeste	
13.89	0.01 al Este
15.89	0.02 al Este
18.69	0.03 al Este
21.45	0.03 al Este
24.19	0.02 al Este
27.24	0.03 al Este
29.25	0.02 al Este

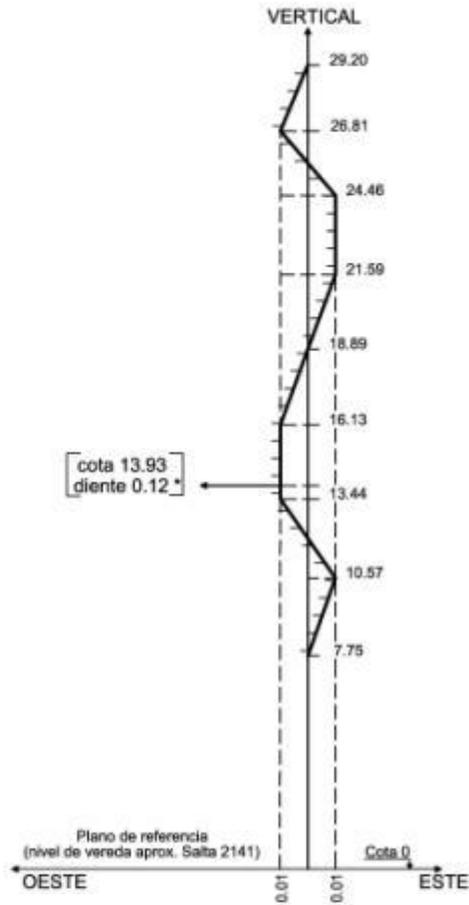
## PERFIL VERTICAL N° 18 TORRE SUR

COTA (m)	DESVIO (m)
7.75	0
10.57	0.01 al Este
13.44	0.01 al Oeste
<b>DIENTE PARED 0.12 al Oeste</b>	
13.93	0.01 al Oeste
16.13	0.01 al Oeste
18.89	0
21.59	0.01 al Este
24.46	0.01 al Este
26.81	0.01 al Oeste
29.20	0
