**I CONGRESO INTERNACIONAL DE AVALÚOS Y
CATASTRO**

**TÍTULO: CRITERIOS PARA LA
VALUACIÓN
DE
EDIFICACIONES
PATRIMONIALES.**

Autor: Albero Enrique del Valle González

Camagüey, 2013

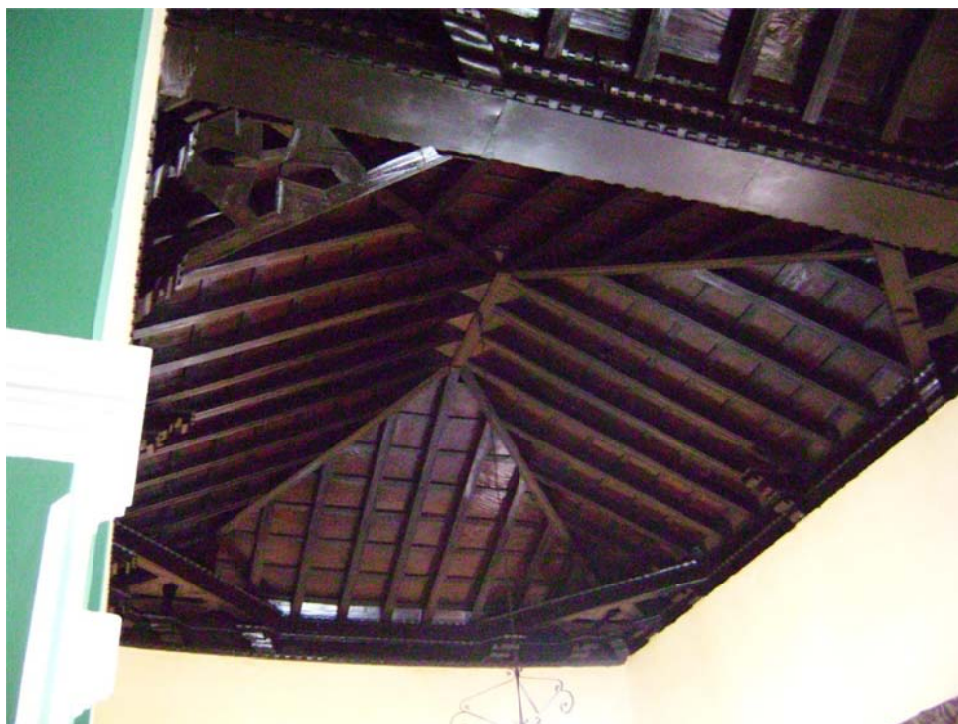
Techo de Armadura tipo Par y Nudillo Restaurante "La Volanta"
