# **MEDICION DE VERTICALIDAD EDIFICIO SALTA 2141**

**Dirección General de Topografía y Catastro (Municipalidad de Rosario)**

**Rosario, Agosto de 2013**

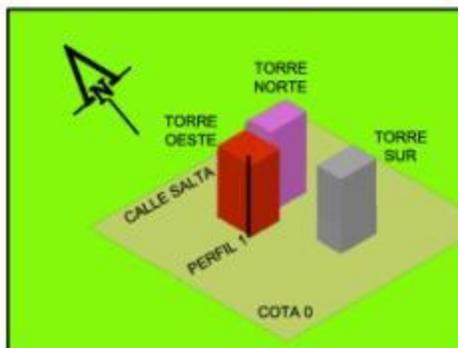
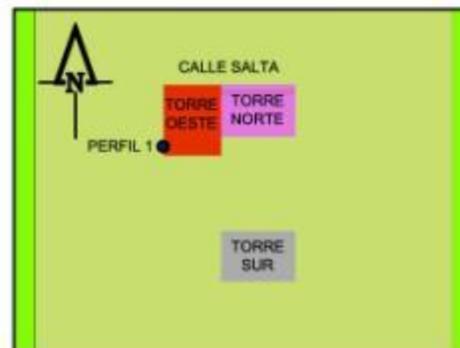
## PERFIL VERTICAL N° 1 TORRE LINDERA OESTE

El Perfil N° 1, sobre la pared Este del edificio lindero muestra un desvío progresivo y total de 5 centímetros hacia el Oeste, marcando una tendencia similar en los Perfiles N° 4 y 5, aunque de menor valor.

COTA (m)	DESIVIO (m)
6.77	0
7.67	0
8.94	0.01 al Oeste
11.62	0.02 al Oeste
14.21	0.02 al Oeste
16.82	0.03 al Oeste
19.51	0.04 al Oeste
22.13	0.04 al Oeste
24.68	0.03 al Oeste
27.53	0.05 al Oeste

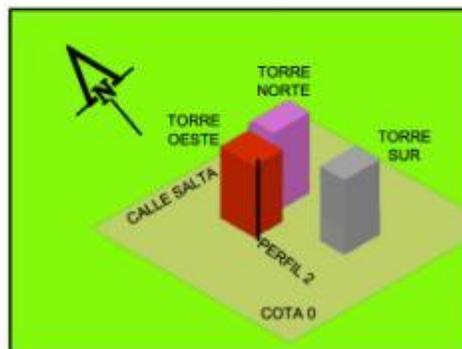
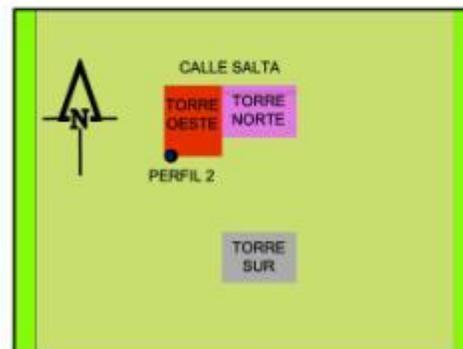
## PERFIL VERTICAL N°2 TORRE LINDERA OESTE

COTA (m)	DESVIO (m)
5.99	0
8.69	0
11.48	0
14.04	0
16.77	0
19.44	0
22.05	0.01 al sur
24.83	0
27.54	0

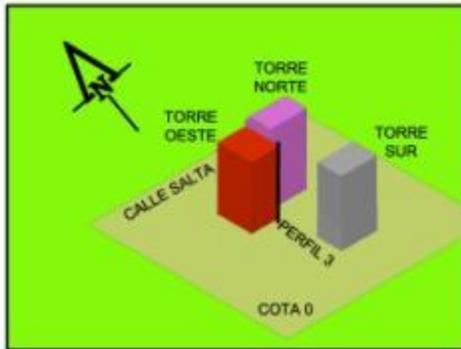
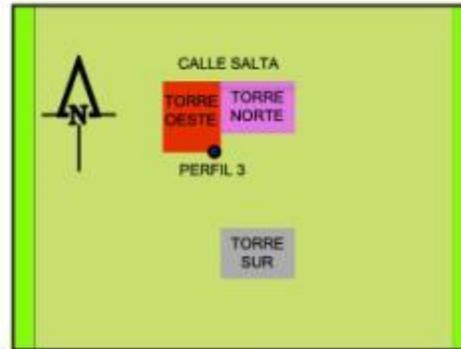
## PERFIL VERTICAL N°3 TORRE LINDERA OESTE

COTA (m)	DESVIO (m)
5.89	0
8.62	0.01 al sur
11.39	0.01 al norte
14.13	0.01 al sur
16.69	0
19.50	0.02 al sur
22.16	0.03 al sur
24.83	0.02 al sur
27.55	0.01 al sur

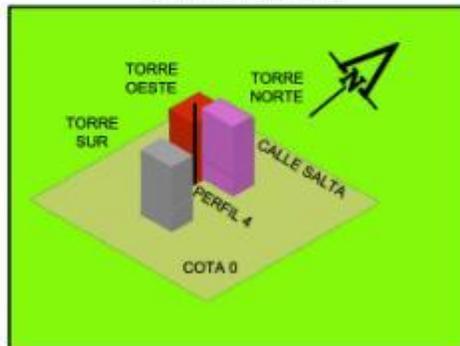
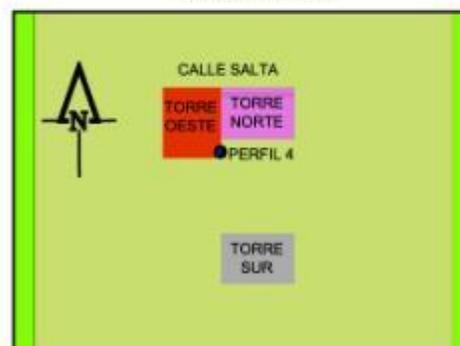
## PERFIL VERTICAL N° 4 TORRE LINDERA OESTE

COTA (m)	DESVIO (m)
11.42	0.00
13.88	0.02 al Oeste
DIENTE PARED 0.13 al Oeste	
14.55	0.02 al Oeste
16.68	0.02 al Oeste
19.54	0.02 al Oeste
22.20	0.02 al Oeste
25.11	0.02 al Oeste
27.51	0.02 al Oeste

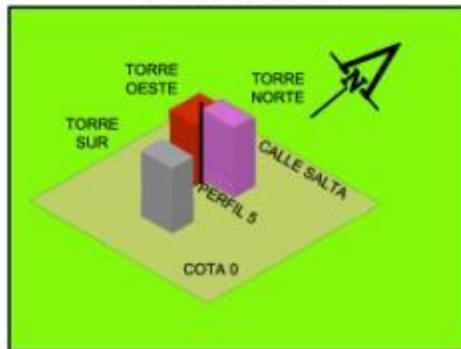
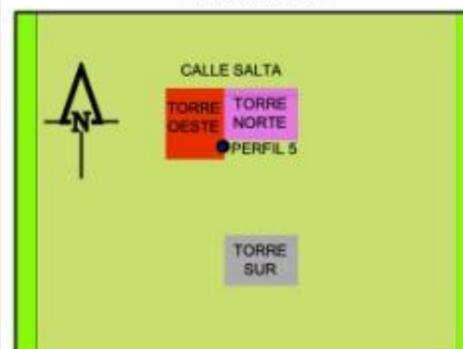
## PERFIL VERTICAL N°5 TORRE LINDERA OESTE

COTA (m)	DESVIO (m)
11.48	0
14.06	0.01 al Oeste
DIENTE PARED 0.14 m al Oeste	
14.63	0.01 al Oeste
16.84	0
19.75	0.01 al Este
22.44	0
25.20	0
27.73	0.03 al Oeste

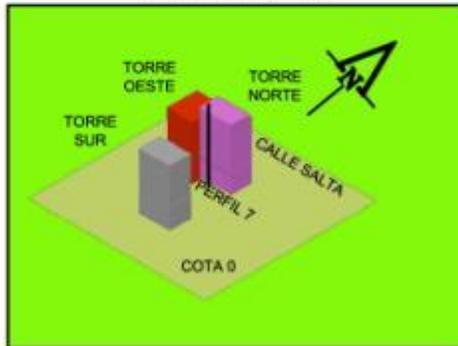
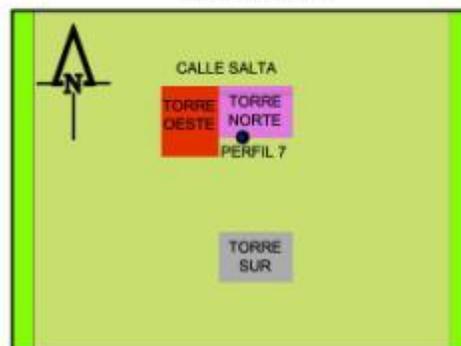
## PERFIL VERTICAL N°7 TORRE NORTE

COTA (m)	DESVIO (m)
13.30	0
16.06	0.04 al Sur
18.75	0.01 al Sur
21.61	0.01 al Sur
24.13	0
29.54	0.01 al Sur

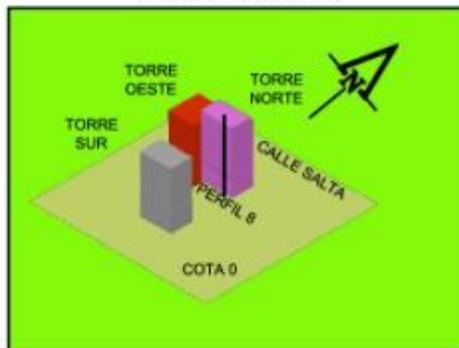
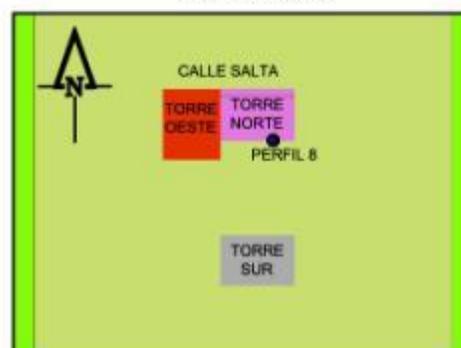
## PERFIL VERTICAL N°8 TORRE NORTE

COTA (m)	DESVIO (m)
5.24	0
8.02	0
10.73	0
13.36	0.02 al Norte
16.08	0
18.62	0.03 al Norte
21.45	0.02 al Norte
24.15	0.03 al Norte
26.86	0.04 al Norte

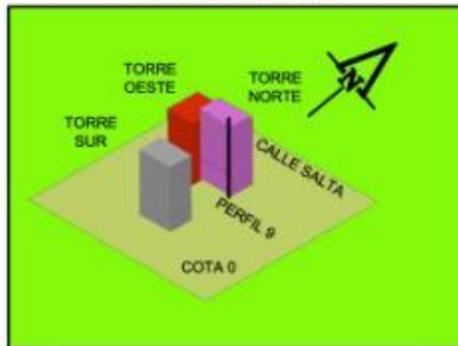
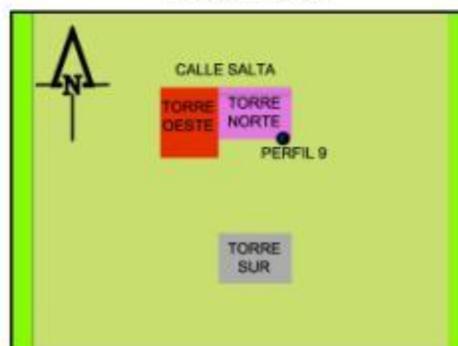
## PERFIL VERTICAL N°9 TORRE NORTE

COTA (m)	DESVIO (m)
5.33	0
7.94	0
10.65	0.02 al Sur
13.32	0.02 al Norte
16.04	0.01 al Norte
18.73	0.02 al Norte
21.52	0
24.17	0.03 al Norte

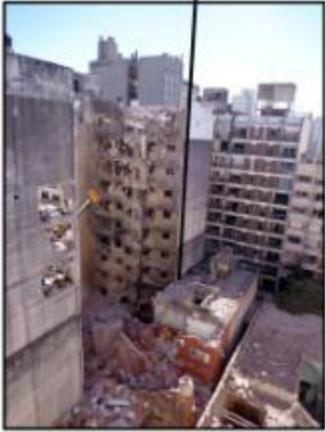
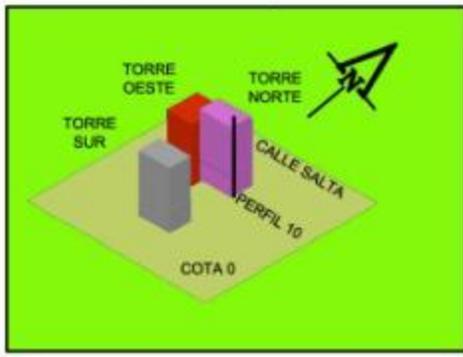
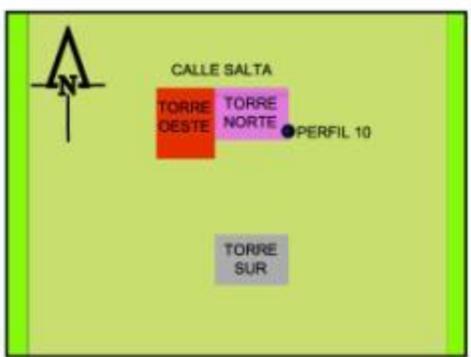
# PERFIL VERTICAL N° 10 TORRE NORTE

El techo del piso 10 de la Torre Norte, en el sector Este, se observa derrumbado sobre el piso del mismo, como consecuencia de que el tanque de agua volteó y golpeó sobre él en su movimiento de derrumbe, ocasionando esto el desvío hacia afuera de la estructura, a partir de los 24,10 m, en un valor de 11 cm en 7,26 m (Perfil N° 10).

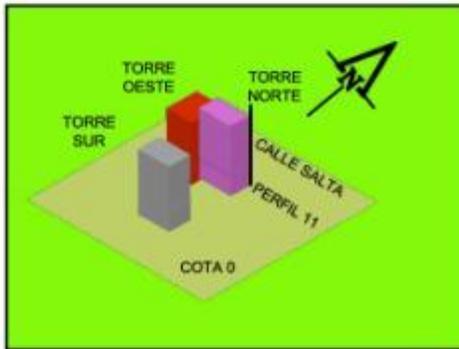
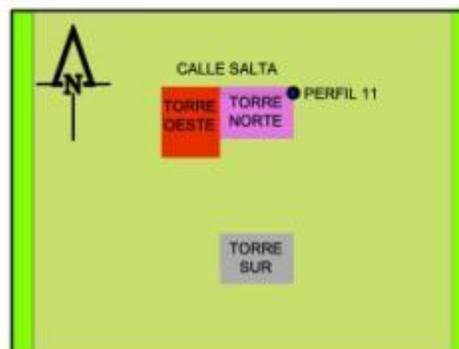
## PERFIL VERTICAL N° 11 TORRE NORTE

COTA (m)	DESVIO (m)
13.80	0.00
DIENTE PARED 0.12 al Oeste	
15.77	0.00
18.45	0.01 al Este
21.17	0.00
23.85	0.01 al Oeste
26.56	0.01 al Oeste
29.25	0.01 al Oeste
29.94	0.03 al Este
31.34	0.01 al Este

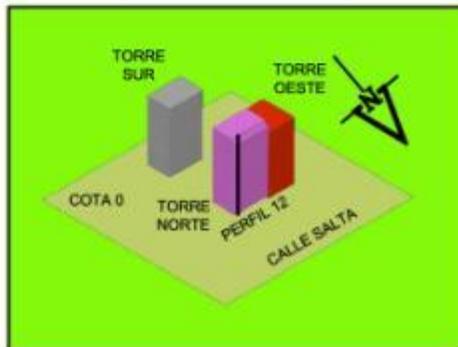
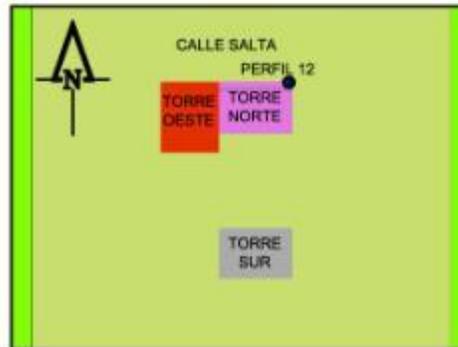
## PERFIL VERTICAL N° 12 TORRE NORTE

También en el Perfil N°12, sobre el frente del edificio, se observa desde la altura 23,85 m un desvío hacia la calle de 8 cm en solo 1,70 m, el que imaginamos podría ser también producto del impacto del tanque de agua sobre la losa del piso 10.

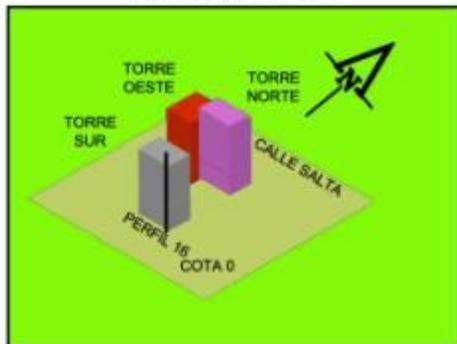
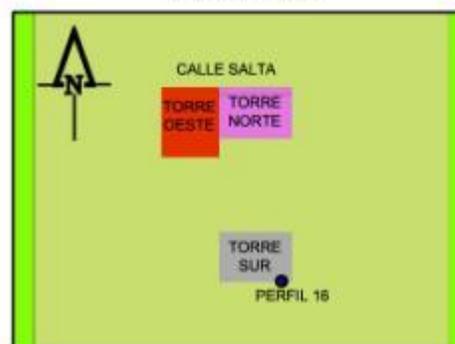
## PERFIL VERTICAL N° 16 TORRE SUR

Sin perjuicio de lo expresado antes, se pueden observar algunas diferencias puntuales notorias las que seguramente sí son producto del siniestro, como se ve en el Perfil N° 16 (Torre Sur a la altura de los 16,13 m), la desviación pasa de cero a 5 cm en solo 2,47 m, para mantenerse fuera de vertical hasta el final. En coincidencia, en ese vértice de la Torre Sur, se observa muy deteriorada la columna.

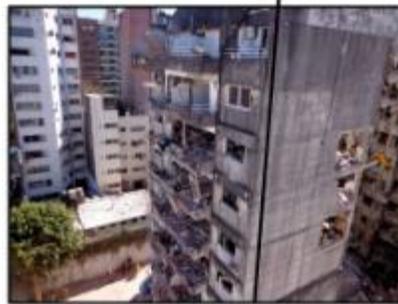
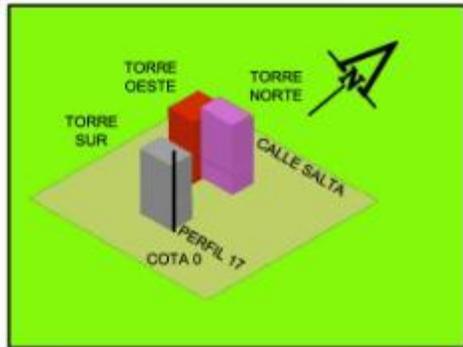
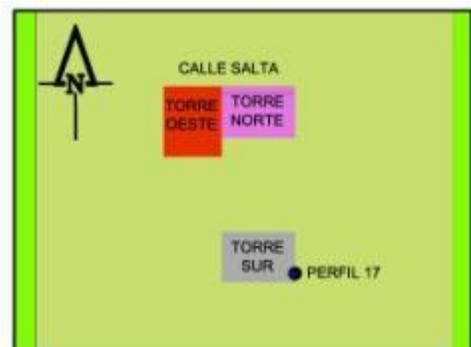
COTA (m)	DESVIO (m)
7.69	0.00
10.63	0.00
13.39	0.01 al Este
DIENTE PARED 0.12 al Oeste	
13.89	0.01 al Este
15.89	0.02 al Este
18.69	0.03 al Este
21.45	0.03 al Este
24.19	0.02 al Este
27.24	0.03 al Este
29.25	0.02 al Este

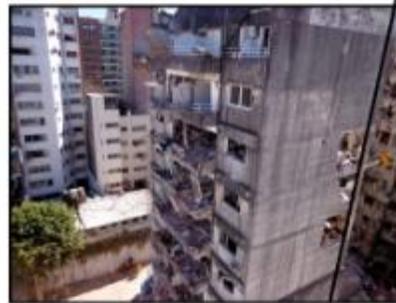
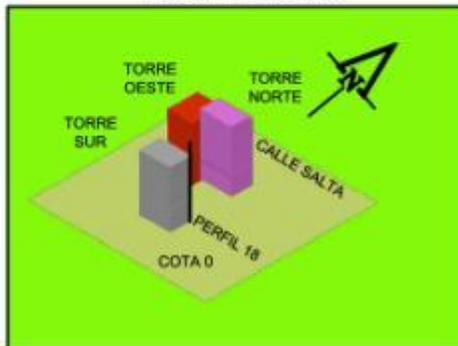
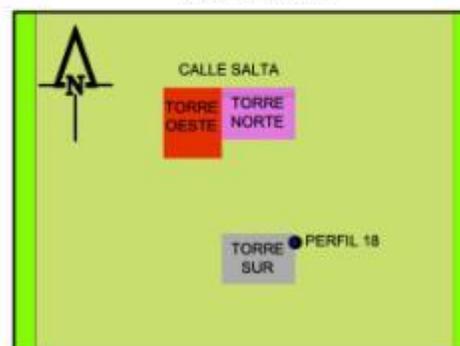
## PERFIL VERTICAL N° 18 TORRE SUR

COTA (m)	DESVIO (m)
7.75	0
10.57	0.01 al Este
13.44	0.01 al Oeste
<b>DIENTE PARED 0.12 al Oeste</b>	
13.93	0.01 al Oeste
16.13	0.01 al Oeste
18.89	0
21.59	0.01 al Este
24.46	0.01 al Este
26.81	0.01 al Oeste
29.20	0
